Bebauungsplan Nr. 7723-41 'Ehemalige Poliklinik' Wilhelmstraße / Annagraben, Bonn-Zentrum

Beurteilung Baumbestand

Bonn, 19. Dezember 2023
Projekt-Nr.: 23-010-14

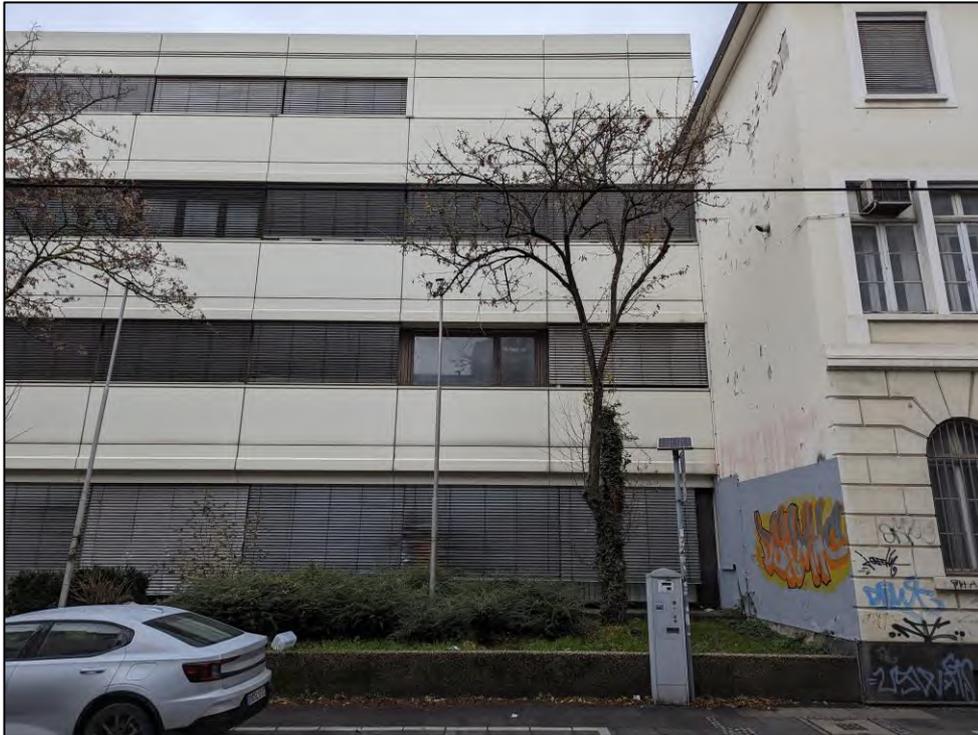
Ein Zierapfel (Baum Nr. 5) zeigt einen möglichen Befall mit Feuerbrand. Der Feuerbrand ist eine durch das Bakterium *Erwinia amylovora* verursachte Gehölzerkrankung. Es ist eine gefährliche Pflanzenkrankheit, die infolge ihrer schnellen Ausbreitung anfällige Gehölze, vor allem Kernobstgewächse sehr schnell zum Absterben bringen kann.

Abb. 4: Zierapfel (Nr. 5) vor dem Gebäude der ehem. Poliklinik mit Verdacht auf Feuerbrand

Nr.	Baumart	Stamm-anzahl	Stammum-fang (m)	Kronen-Ø + (Baumhöhe in m)	Beurteilung / Anmerkung	Bewer-tung/Zu-stand	Baum-schutz-satzung
5	Zierapfel (<i>Malus spec.</i>)	1	0,99	K: 8 H: 10	zweistämmiger Baum in ca.1,80 m Stammhöhe; ein Stamm wurde in ca. 3,50 m gekappt und ist mit Efeu bedeckt.; die Restkrone ist einseitig zur Straße ausgerichtet; das Blattwerk am Baum ist abgestorben, ein möglicher Befall durch Feuerbrand ist hier gegeben	5	
6	Berg-Ahorn (<i>Acer pseudoplatanus</i>)	1	0,97	K: 10 H: 10	zweistämmiger Baum in ca. 2,20 m StH; der Baum ist einseitig zur Straße ausgerichtet; Dürholzbesatz im Schwachastbereich ist vorhanden; die Krone ist etwas unregelmäßig ausgerichtet; ein Spanndraht der Straßenbeleuchtung läuft durch die Krone; der Baum ist sanierungsfähig	3	
7	Korkenzieher-Weide (<i>Salix matsudana 'Tortuosa'</i>)	1	0,80	K: 6 H: 9	stark entwickeltes Großgehölz; der Lebenszenit ist überschritten, hoher Dürholzanteil im Feinastbereich; starker Efeubewuchs bis zum Wipfel vorhanden; leicht hohl klingend	4

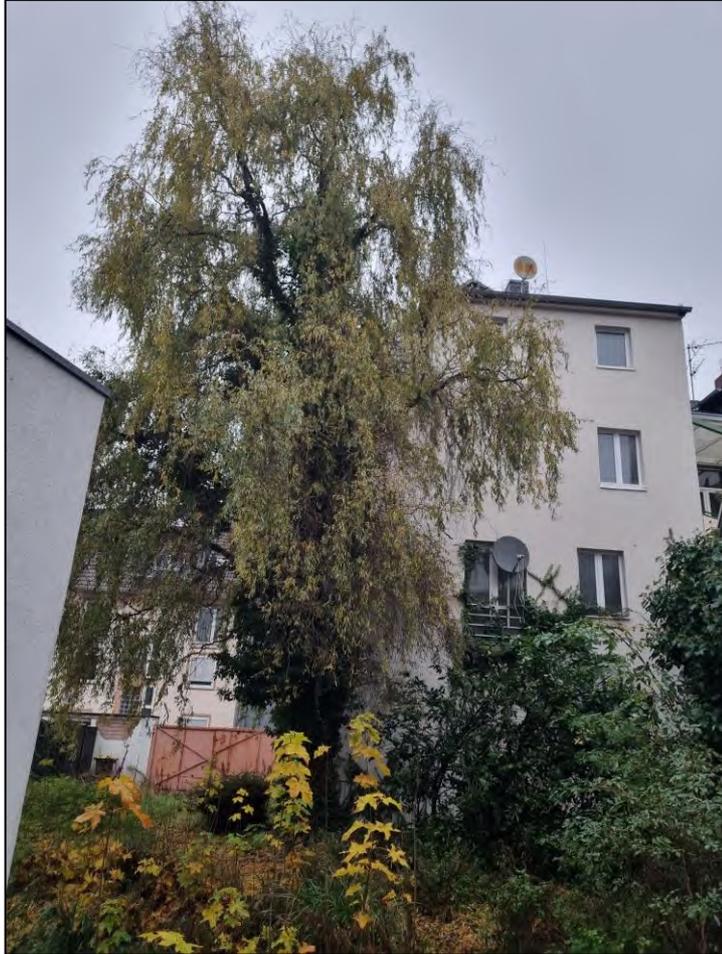
Abb. 6: Korkenzieher-Weide Nr. 7 im kleinen Innenhof der Diamorphin Ambulanz

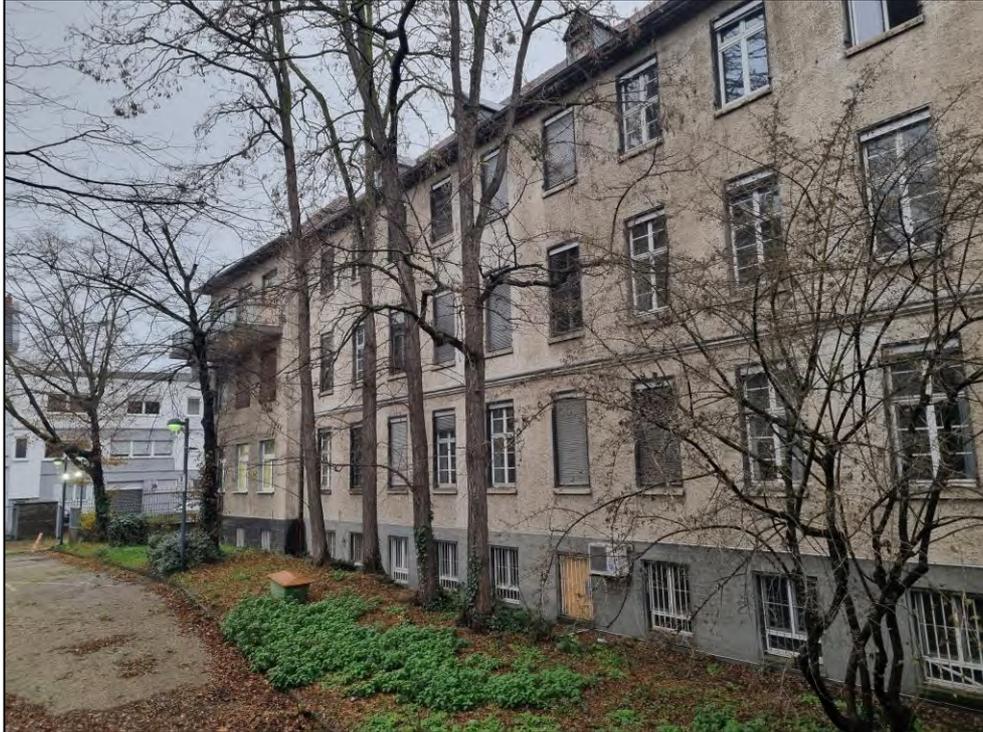
In einem größeren Pflanzbeet entlang des Gebäudes der Diamorphin Ambulanz stehen sechs Bäume sehr dicht am Gebäude. Es handelt sich um vier eng aneinander stehende Robinien (Nrn. 9 – 12), und zwei Hainbuchen (Nr. 13 und 15).

Abb. 7: Robinien (Nrn. 9 – 12) vor dem Gebäude der Diamorphin Ambulanz

9	Robinie (<i>Robinia pseudoacacia</i>)	1	1,24	K: 10 H: 18	der Baum ist Teil einer 4er Reihe (Bäume Nrn.: 9 bis 12); die Abstände von 1,50 bis 2,20 m zwischen den vier Bäumen sind nicht ausreichend; die Kronen sind daher hochwüchsig; der Baum ist durch Schattendruck einseitig ausgerichtet; erhöhter Dürholzbesatz im oberen Kronenbereich vorhanden; der Baum ist noch behandlungsfähig	3	X
10	Robinie (<i>Robinia pseudoacacia</i>)	1	1,10	K: 8 H: 18	der Baum ist Teil einer 4er Reihe (Bäume Nrn.: 9 bis 12); die Abstände von 1,50 bis 2,20 m zwischen den vier Bäumen sind nicht ausreichend; die Kronen sind daher hochwüchsig; der Baum ist schlank und aufrecht gewachsen; seitlich über den Gartenbereich / Parkplatzbereich gewachsen; die Krone zeigt eine Unterversorgung des oberen Kronenbereiches	4	X
11	Robinie (<i>Robinia pseudoacacia</i>)	1	1,10	K: 6 H: 18	der Baum ist Teil einer 4er Reihe (Bäume Nrn.: 9 bis 12); die Abstände von 1,50 bis 2,20 m zwischen den vier Bäumen sind nicht ausreichend; die Kronen sind daher hochwüchsig; der Baum ist durch Schattendruck stark aufrecht gewachsen; der Hauptleittrieb zeigt eine starke Unterversorgung auf; der weitere Kronenbereich zeigt einen erhöhten Dürholzbesatz im Schwachastbereich	4	X

Nr.	Baumart	Stamm- anzahl	Stammum- fang (m)	Kronen-Ø + (Baumhöhe in m)	Beurteilung / Anmerkung	Bewer- tung/Zu- stand	Baum- schutz- satzung
12	Robinie (<i>Robinia pseudoacacia</i>)	1	0,95	K: 4 H: 18	der Baum ist Teil einer 4er Reihe (Bäume Nrn.: 9 bis 12); die Abstände von 1,50 bis 2,20 m zwischen den vier Bäumen sind nicht ausreichend; die Kronen sind daher hochwüchsig; der Baum ist durch Schattendruck hoch gewachsen; die Krone ist leicht einseitig über den Parkplatz ausgerichtet; die Versorgung der Krone ist noch ausreichend	3	
13	Hainbuche (<i>Carpinus betulus</i>)	1	1,10	K: 9 H: 13	gut versorgter Baum mit einer unregelmäßigen Krone; im oberen Kronenbereich wurden Kappungen vorgenommen, ein A-typischer Wuchs ist nicht gegeben; Stamm- und Stockaustrieb ist vorhanden	4	X
15	Hainbuche (<i>Carpinus betulus</i>)	1	1,10	K: 12 H: 12	die Krone ist unregelmäßig im Wuchs und fast völlig einseitig über den Parkplatz ausgerichtet; ein Starkast im unteren Stammbereich ist absterbend	4	X

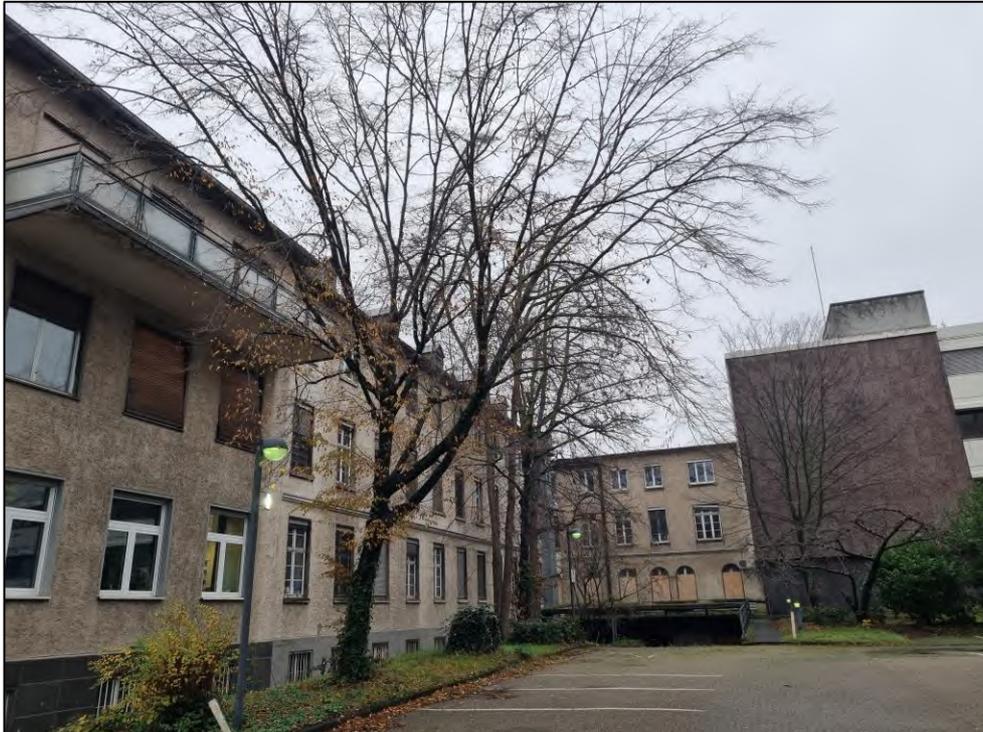
Abb. 8: Baum Nr. 15 Hainbuche vor dem Gebäude der Diamorphin Ambulanz

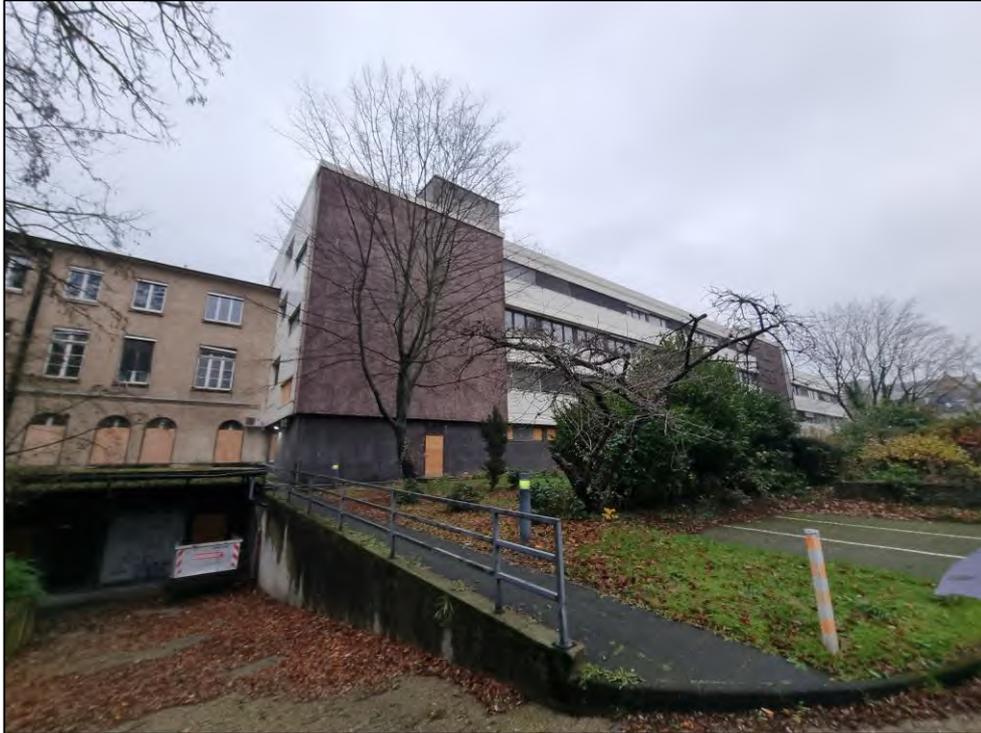
Abb.9: Baum Nr. 22 Hainbuche und 23 Nelken-Kirsche

23	Zier-Kirsche (<i>Prunus spec.</i>)	1	1,81	K: 12 H: 4	ein kronenbildender Ast mit ca. 25 cm Durchmesser wurde in ca. 1,6 m StH. entfernt; der verbleibende Stumpf zeigt einen Pilzbefall durch zahlreiche Rindenschichtpilze; die Restkrone ist einseitig und unregelmäßig entwickelt; die Versorgung ist noch ausreichend	4	X
29	Silber-Ahorn (<i>Acer saccharinum</i>)	1	2,69	K: 8 H: 15	der Baum wächst unter Schattendruck durch den dominanten Silberahorn Nr. 30; die Krone ist einseitig über den Parkplatz entwickelt; die Krone ist unregelmäßig entwickelt mit Dürholzbesatz im Schwachastbereich; Wassertasche zwischen den drei kronenbildenden Starkästen der Hauptgabelung in 1,20 m Höhe vorhanden	4	X
30	Silber-Ahorn (<i>Acer saccharinum</i>)	1	3,95	K: 20 H: 18	mächtiger Baum mit zwei kronenbildenden Starkästen ab 0,70 m über dem Boden; Gabelung als Zugwiesel ausgebildet; mit Wassertasche; die stark entwickelte, weit ausladende Krone wurde in Teilbereichen zur Freistellung des Gebäudes und zur Entlastung eingekürzt; die Versorgung des Baumes ist noch gut; Efeubewuchs auf einem Stamm bis 15 m Kronenhöhe vorhanden	3	X

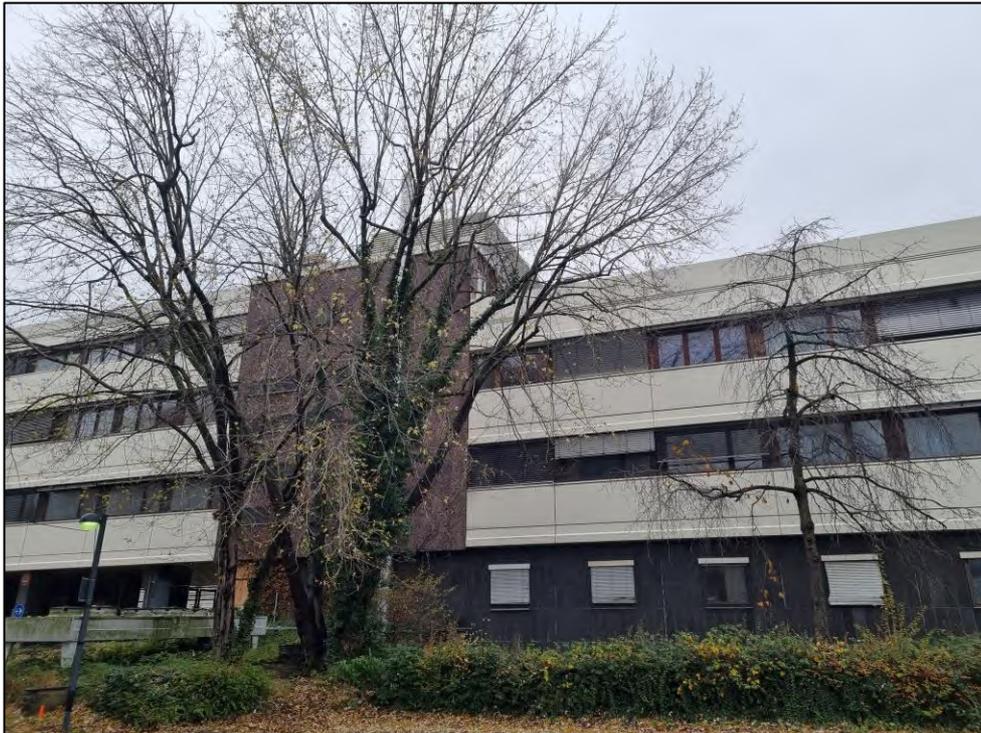
Abb. 10: Zwei Silber-Ahorn (Nr. 29 und 30) mit Kirsche (Nr. 31)

31	Vogel-Kirsche (<i>Prunus avium</i>)	1	1,05	K: 7 H: 12	artgerecht entwickelter und hochwüchsiger Baum; mit leichtem Befall von Baumkrebs; die Krone wurde zum Gebäude zurückgeschnitten; die Krone ist unregelmäßig und einseitig über den Garten ausgerichtet; die Versorgung des Baumes ist nachlassend	4	X

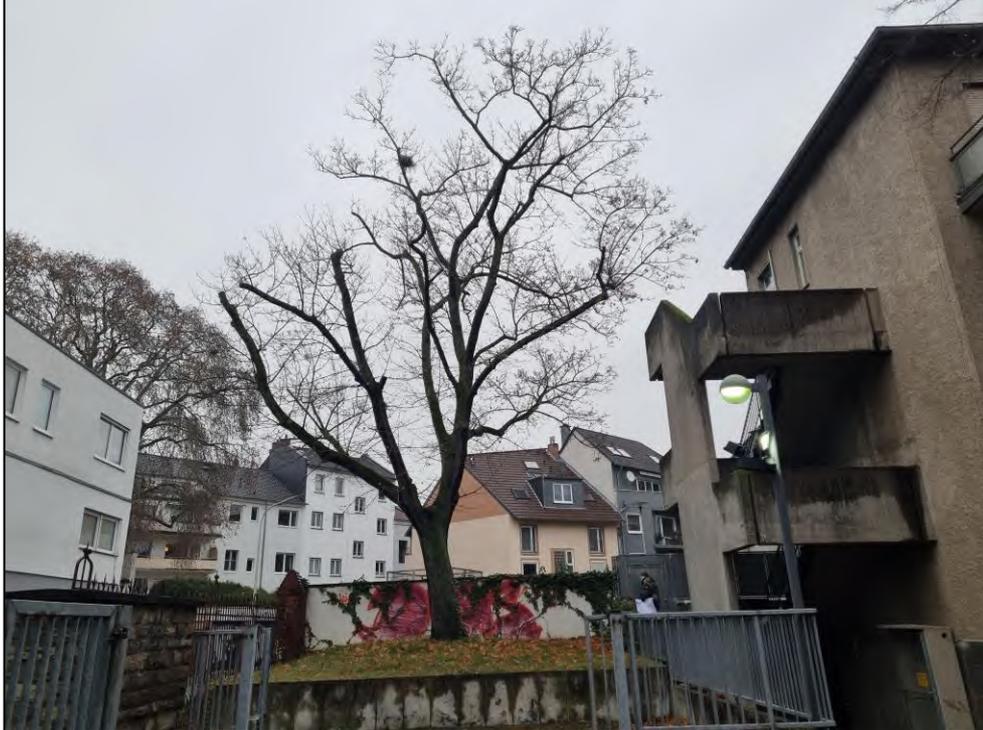
Vor dem Gebäude der ehemaligen Uni-Augenklinik im Annagraben stehen insgesamt fünf Robinien (Baum Nrn. 17 – 20 und 32) und ein Spitz-Ahorn (Nr. 16). In einem erhöhten Pflanzbeet steht ein artgerecht entwickelter Spitz-Ahorn (Nr. 16) mit gekapptem Astwerk in Richtung des Straßenraums des „Annagraben“.

Abb. 11: Spitz-Ahorn (Nr. 16) mit gekapptem Astwerk zum Straßenraum „Annagraben“

16	Spitz-Ahorn (<i>Acer pseudoplatanus</i>)	1	2,35	K: 20 H: 18	artgerecht entwickelter Baum, jedoch durch unsachgemäße Schnittmaßnahmen, Kappung des Astwerks zum „Annagraben“ ist der Baum in seinem Habitus gestört; die Versorgung ist noch befriedigend; die weitere Entwicklung des Baumes ist durch die Kappung leicht beeinträchtigt	3	X
17	Robinie (<i>Robinia pseudoacacia</i>)	1	2,23	K: 12 H: 16	der Baum steht dicht an der Grenze zum „Annagraben“; leichte Verschiebung des Grenzmauerwerks und der Zaunanlage vorhanden; Krone mit Efeubewuchs bis 10 m; Krone zeigt starke Unterversorgung; mit Dürholzbesatz im Grob- und Starkastbereich	5	X
18	Robinie (<i>Robinia pseudoacacia</i>)	1	2,17	K: 10 H: 20	der Baum ist Teil einer 3er Gruppe; höchstwahrscheinlich mit gemeinsamem Wurzelstock; der Stark entwickelte Baum ist dicht und leicht unregelmäßig im Kronenbild; die Versorgung des Baumes ist ausreichend; mit erhöhtem Dürholzbesatz bis in den Grobholzbereich	3	X

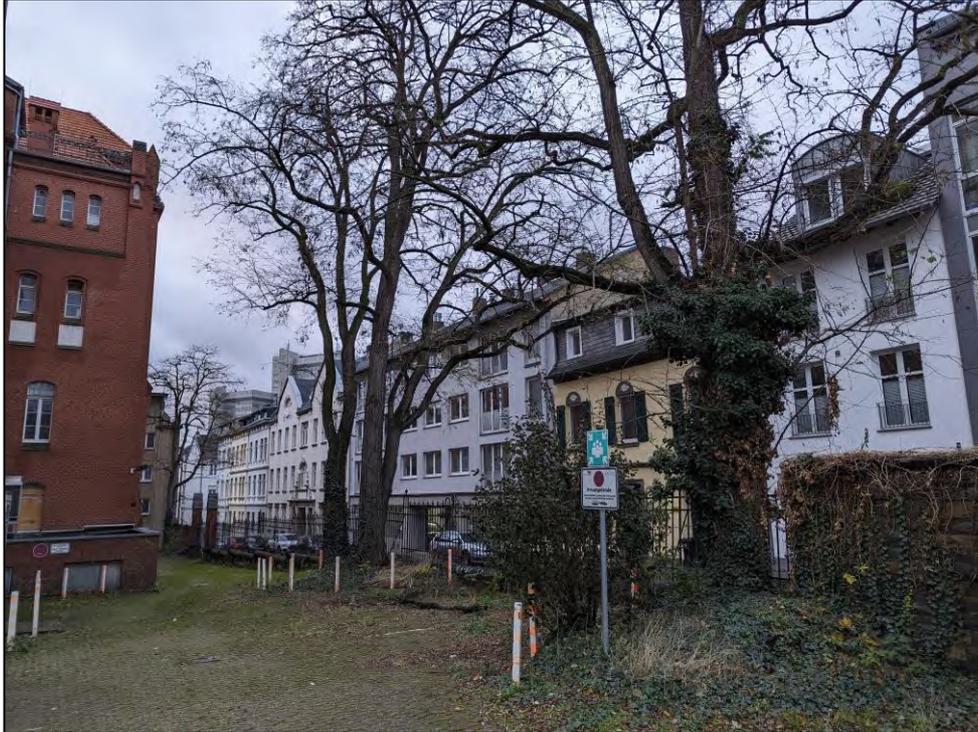
Dicht an der Grenzmauer zum Annagraben steht eine große Robinie (Nr. 17). Weiter südlich befindet sich eine dreier Gruppe Robinien (Nrn. 19 – 20). Die Bäume stehen so dicht zusammen, dass ein gemeinsamer Wurzelstock vermutet wird. Bei Baum Nr. 20 ist aufgrund des Zustandes die Bruch- und Standsicherheit beeinträchtigt.

Abb. 12: Robinien an der Grenzmauer zum Annagraben (Baum Nrn. 17 – 20)

19	Robinie (<i>Robinia pseudoacacia</i>)	1	1,52	K: 10 H: 20	der Baum ist Teil einer 3er Gruppe; höchstwahrscheinlich mit gemeinsamem Wurzelstock; der Baum ist vollkommen unter Schattendruck des Baumes Nr. 19 gewachsen; die Krone ist stark fehlentwickelt und ausladend über den Verkehrsbe- reich des Annagraben; mit Dürholzbesatz bis in den Grob- holzbereich vorhanden	4	X

Nr.	Baumart	Stamm-anzahl	Stammum-fang (m)	Kronen-Ø + (Baumhöhe in m)	Beurteilung / Anmerkung	Bewer-tung/Zu-stand	Baum-schutz-satzung
20	Robinie (<i>Robinia pseudoacacia</i>)	1	2,08	K: 11 H: 20	kräftig entwickelter Baum; auch durch Schattendruck völlig einseitig entwickelt Richtung Parkplatz und Annagraben; der Baum ist im unteren Bereich auf der Annagraben zugewandten Stammseite hohlklingend; ein Aufriss der Rinde von ca. 1,20 m Länge unter der Hauptgabelung in ca. 6 m Höhe vorhanden; in ca. 10 m Höhe sind zwei Spechthöhlen nebeneinander vorhanden; die Bruch- und Standsicherheit des Baumes ist beeinträchtigt; die Krone wurde komplett eingekürzt; Dürholzbesatz im Schwachastbereich vorhanden	5	X
22	Hainbuche (<i>Carpinus betulus</i>)	1	1,10	K: 15 H: 14	gut entwickelter Baum; artgerechter Wuchs mit regelmäßigem Kronenbild; die Versorgung des Baumes ist sehr gut; Dürholz ist nicht ersichtlich	2	X

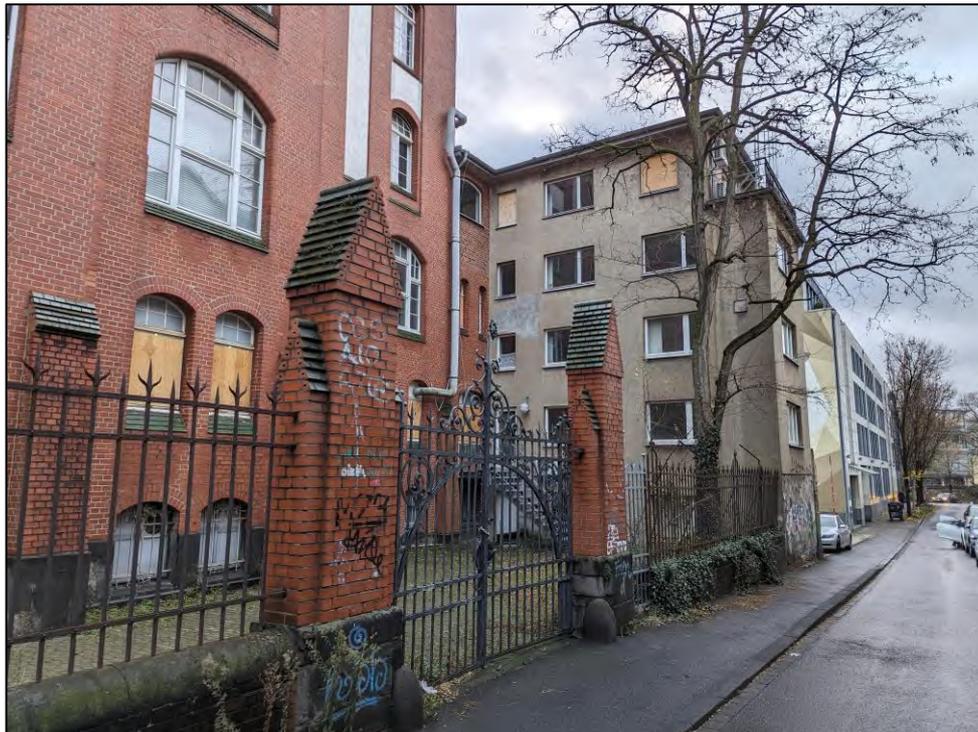
Abb. 13: Robinie (Baum Nr. 32)

In einem schmalen Pflanzbeet, dicht an der Grenzmauer zum Annagraben und einem Gebäude (Anbau zur ehemaligen Uni-Augenklinik) stehend, steht eine Robinie (Nr. 32).

Nr.	Baumart	Stamm- anzahl	Stammum- fang (m)	Kronen-Ø + (Baumhöhe in m)	Beurteilung / Anmerkung	Bewer- tung/Zu- stand	Baum- schutz- satzung
32	Robinie (<i>Robinia pseudoacacia</i>)	1	1,39	K: 9 H: 15	der Baum dicht an der Grenze und am Gebäude stehend; die Krone ist aufrecht gewachsen und artgerecht entwickelt; die Krone zeigt einen erhöhten Dürholzbesatz bis teilweise in den Grobastbereich; eine Sanierung des Baumes ist möglich; mit Efeubewuchs bis 4 m Sth.	4	X
