ALTSTANDORT 7622-801 VIKTORIABAD

Projekt: **B-Plan Nr. 6622-3 „Viktoriakarree
Historische Erkundung und Gefährdungsabschätzung
zum Altstandort 7622-801**

Projekt-Nr.: 21/11/6836

Datum: 18.02.2022

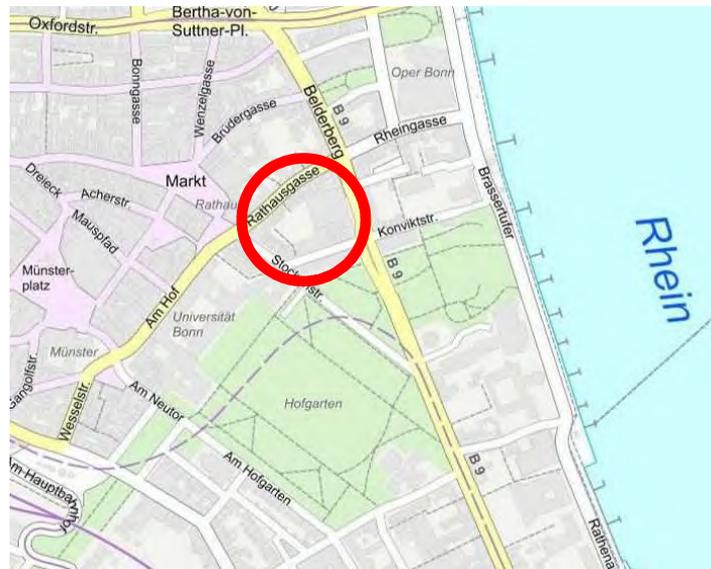
Abbildung 1: Lage Altstandort 7622-801 im Stadtplan

Im Flächennutzungsplan ist der Bereich des Altstandortes als Mischgebiet ausgewiesen. Der Altstandort umfasst eine Fläche von überschlägig 10.000 m². Die Geländehöhe beträgt durchschnittlich ca. 59 m ü. NN.

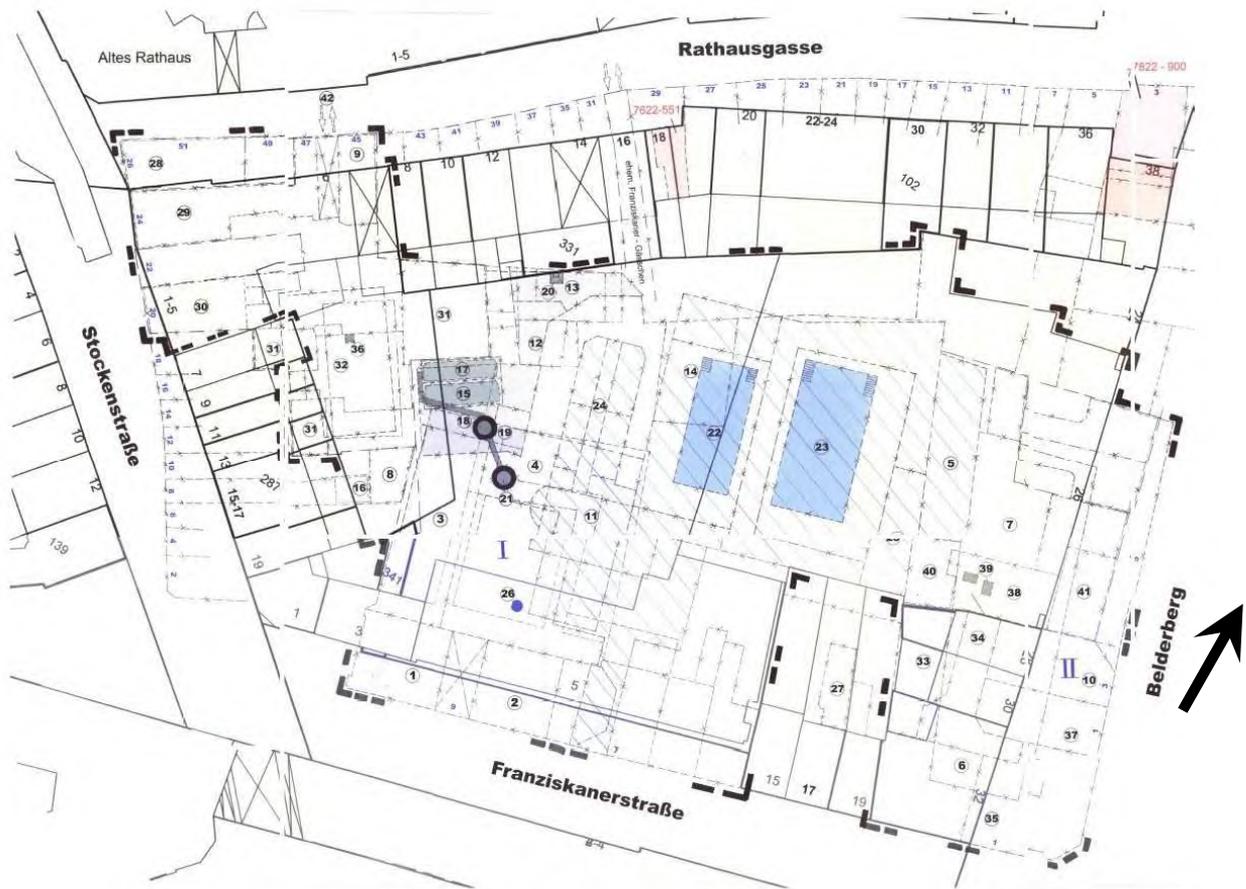
Abbildung 3: Lage des Altstandort 7622-801 im Verdachtsflächenkataster

Der Lageplan des Altstandortes (Abb. 3) ist zusätzlich der Anlage 1 zu entnehmen. Die im Lageplan angegebene Nummerierung (1 -41) bezieht sich auf die Auswertung durch das Kataster- und Vermessungsamt der Bundesstadt Bonn. Soweit diese Nummerierung für die Bewertung des Gefährdungspotenzials relevant ist, werden diese im nachfolgenden Text aufgeführt und erläutert.

Beispielsweise geht aus der Altstandortakte hervor, dass die vorgenannte Fa. Luhr zwischen 1916 und 1924 eine Reinigung (s. Abb. 3 und Anlage 2 Nr.28) auf dem Altstandort betrieb und hierfür beantragte, 50 l Benzin in einer „explosionssicheren Kammer“ im Keller zu lagern.

Den vorliegenden Unterlagen zufolge war im Bereich des Altstandortes bis 1805 ein Franziskaner Kloster ansässig. Nach der Säkularisierung wurden die Gebäude im Wesentlichen gewerblich genutzt. U.a. wurde dort zwischen 1806 -1817 eine Baumwollspinnerei (Nr. 1, 2, 3 s. Abb. 3) mit dampfkesselbetriebenen Webstühlen betrieben.

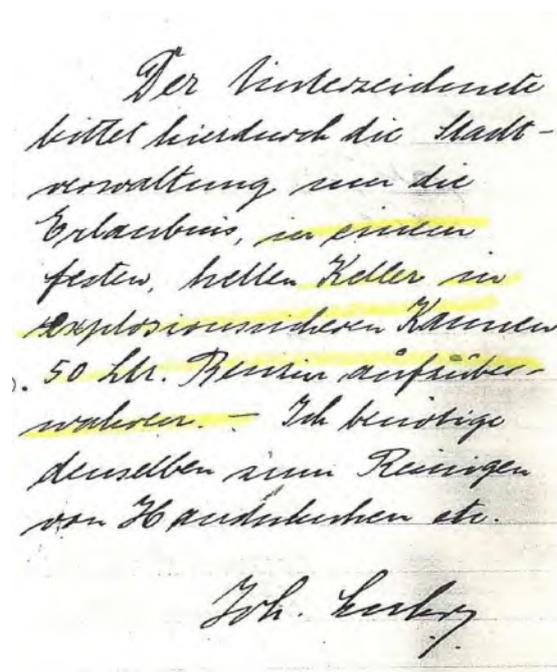
Abbildung 4: Schreiben der Fa. Luhr zur Lagerung von Benzin

Der Vordereidende
bittet hierdurch die Stadt-
verwaltung, um die
Erlaubnis, in einem
festen, hellen Keller in
Explosionssicheren Kammer
50 ltr. Benzin aufzubeh-
alten. — Ich benötige
dieselben zum Reinigen
von Öl- und Fett etc.

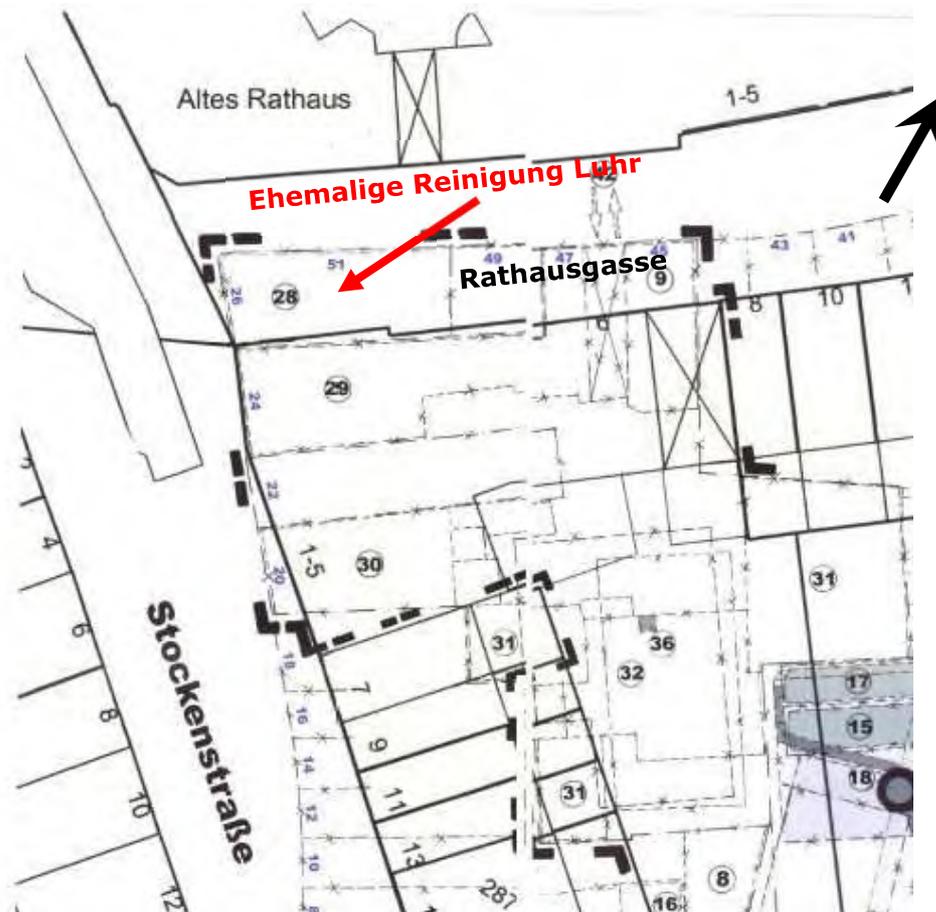
Abbildung 5: Lage der ehemaligen Reinigung Fa. Luhr

Betrachtet man nunmehr die Lage der ehemaligen Reinigung Luhr, so liegt diese im Verlauf der heutigen Rathausgasse. Mögliche Bodenverunreinigungen durch den Betrieb der chemischen Reinigung sind durch die umfangreichen späteren Baumaßnahmen und den dadurch bedingten Erdbewegungen nicht mehr zu detektieren.

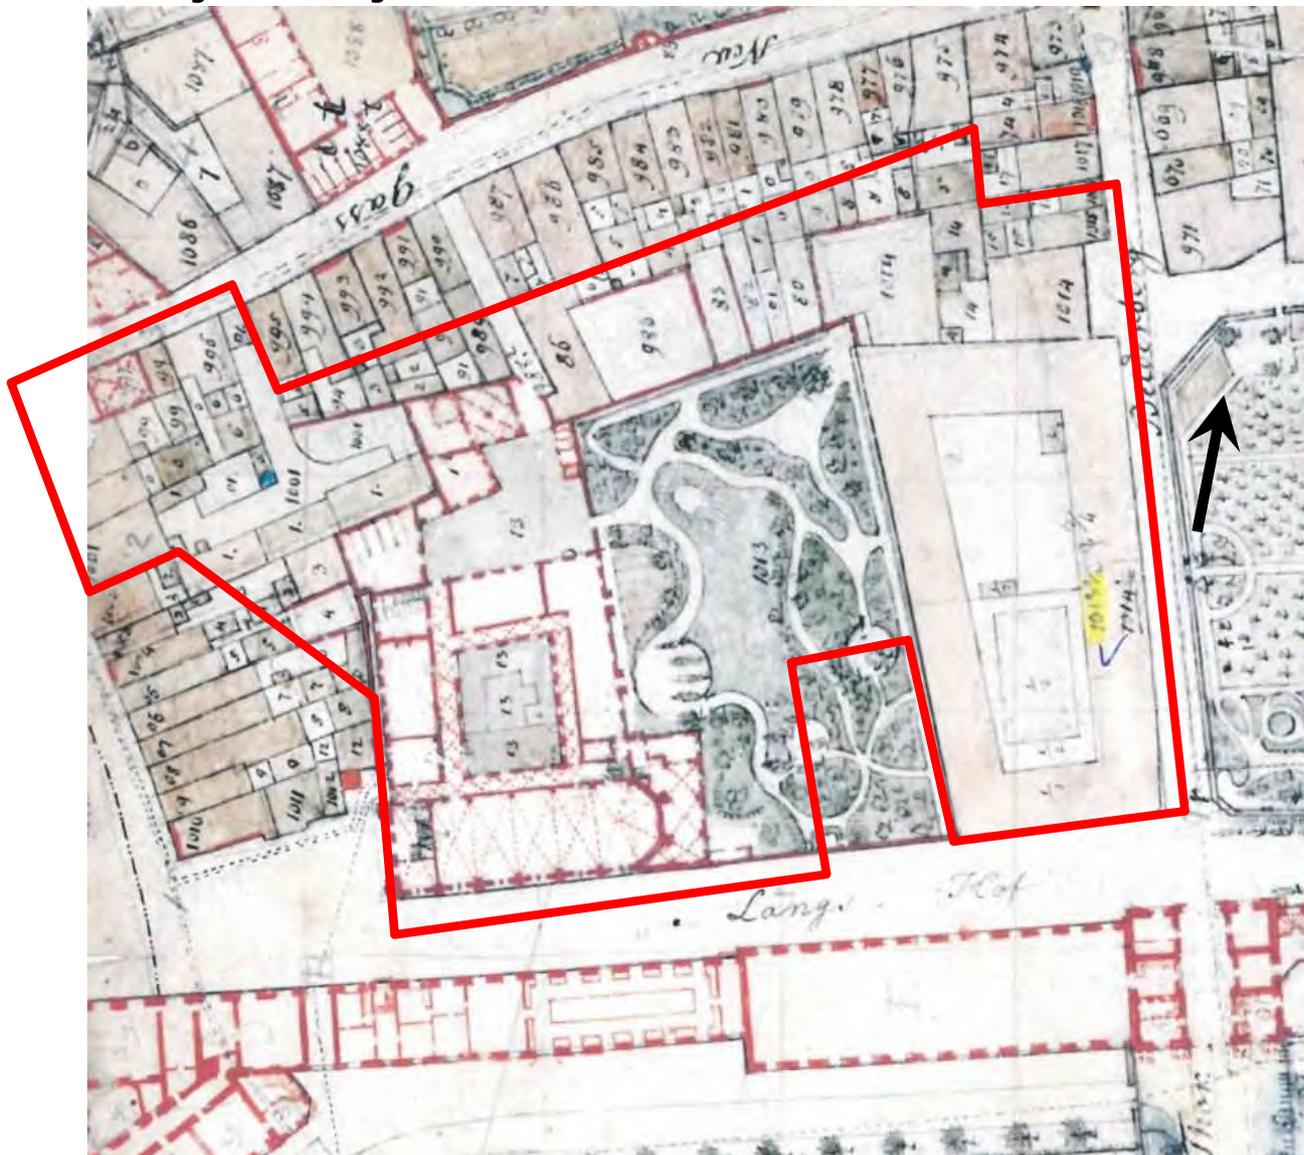
Abbildung 6: Bebauungssituation 1819

Die nachfolgende Abbildung 6 zeigt die Bebauungssituation im Jahre 1819

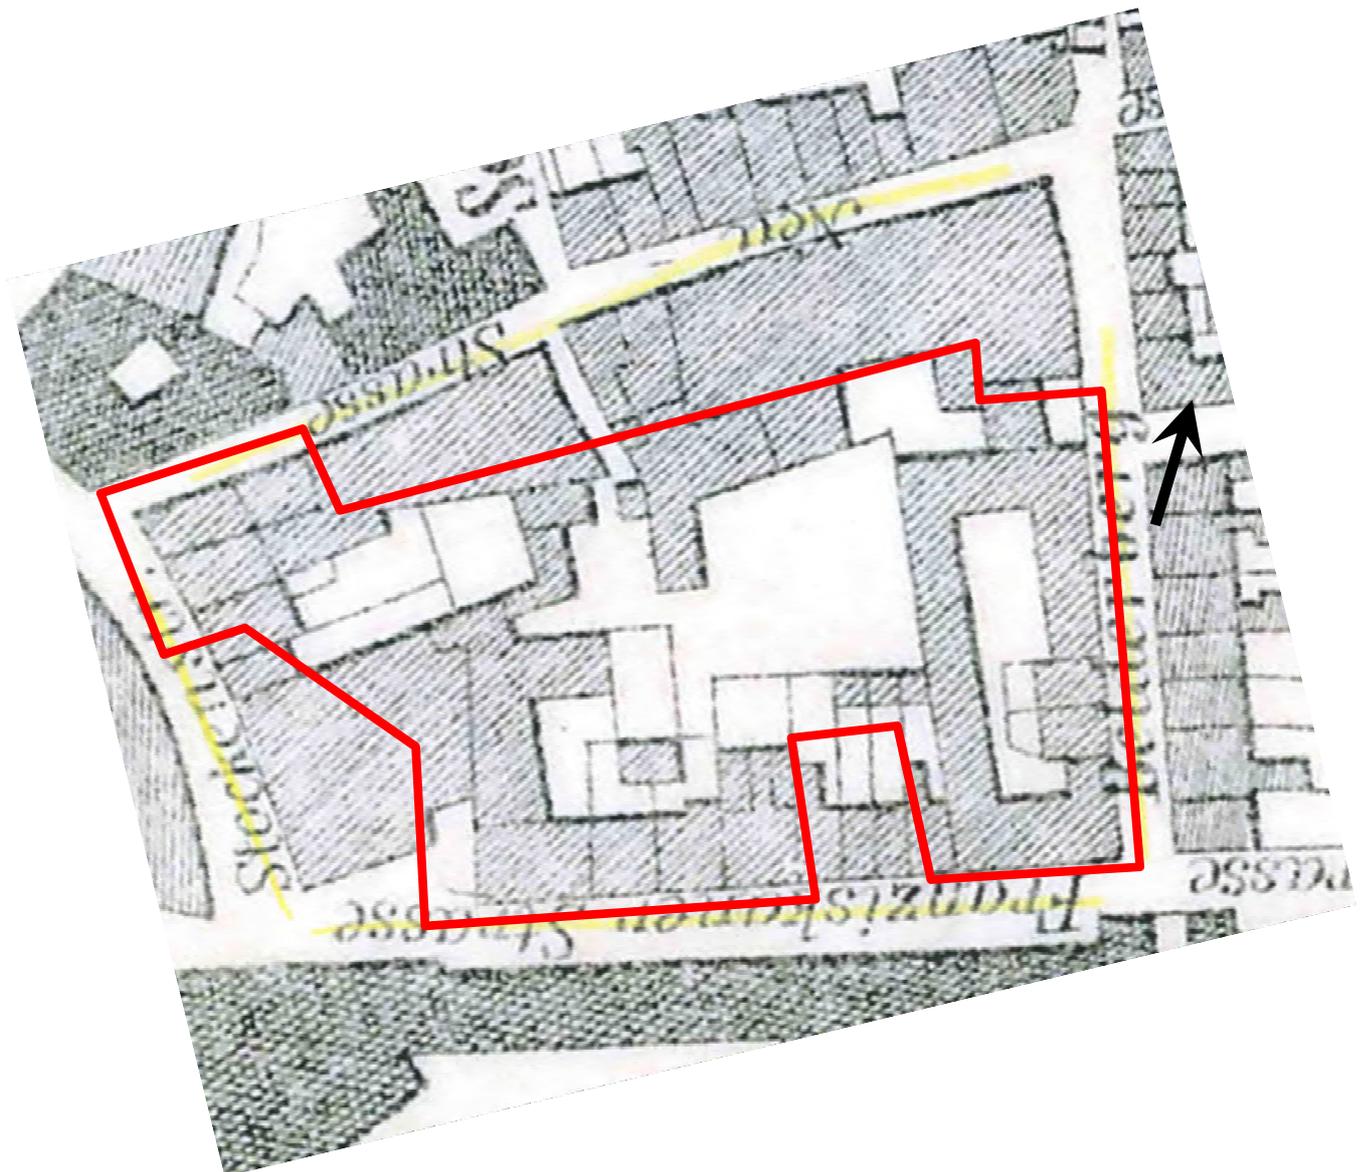
Abbildung 7: Bebauungssituation 1877

Die Abbildung 7 zeigt nunmehr die Bebauungssituation im Jahre 1877. Im Vergleich zum Jahre 1817 ist nunmehr eine dichtere Bebauung insbesondere im Bereich der Franziskaner Straße zu erkennen. Der ehemalige Klostergarten ist nach diesem Lageplan deutlich verkleinert.

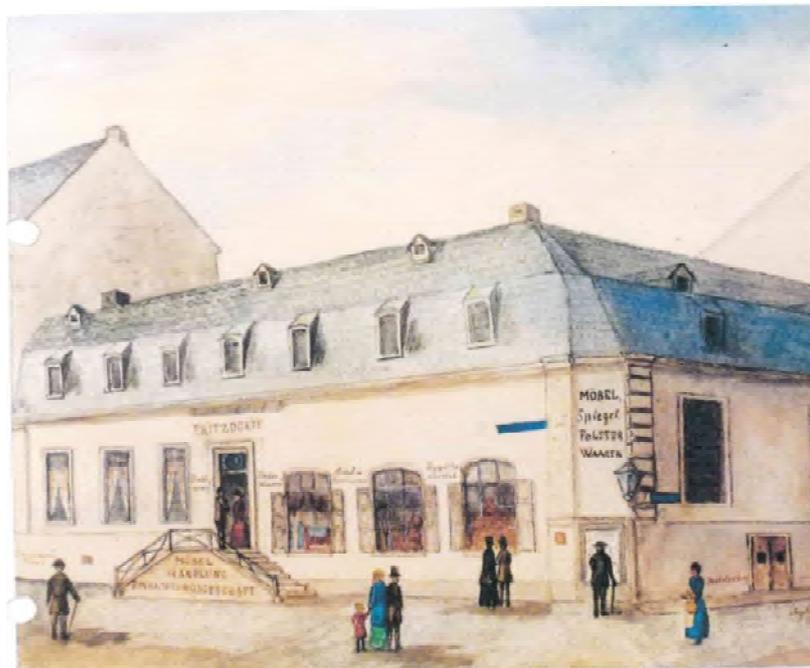
Abbildung 8: Möbelhandlung Ritzdorf 1891, Ecke Franziskaner Straße /Belderberg

Eine erste größere Zäsur in der Bebauung des Viktoriakarrees erfolgte mit dem Bau des Viktoria-Bades 1904/1905. Im Rahmen dieser Baumaßnahme wurde bereichsweise der Altbestand, beispielsweise die ehemalige Möbelfabrik und -handlung Ritzdorf zurückgebaut.

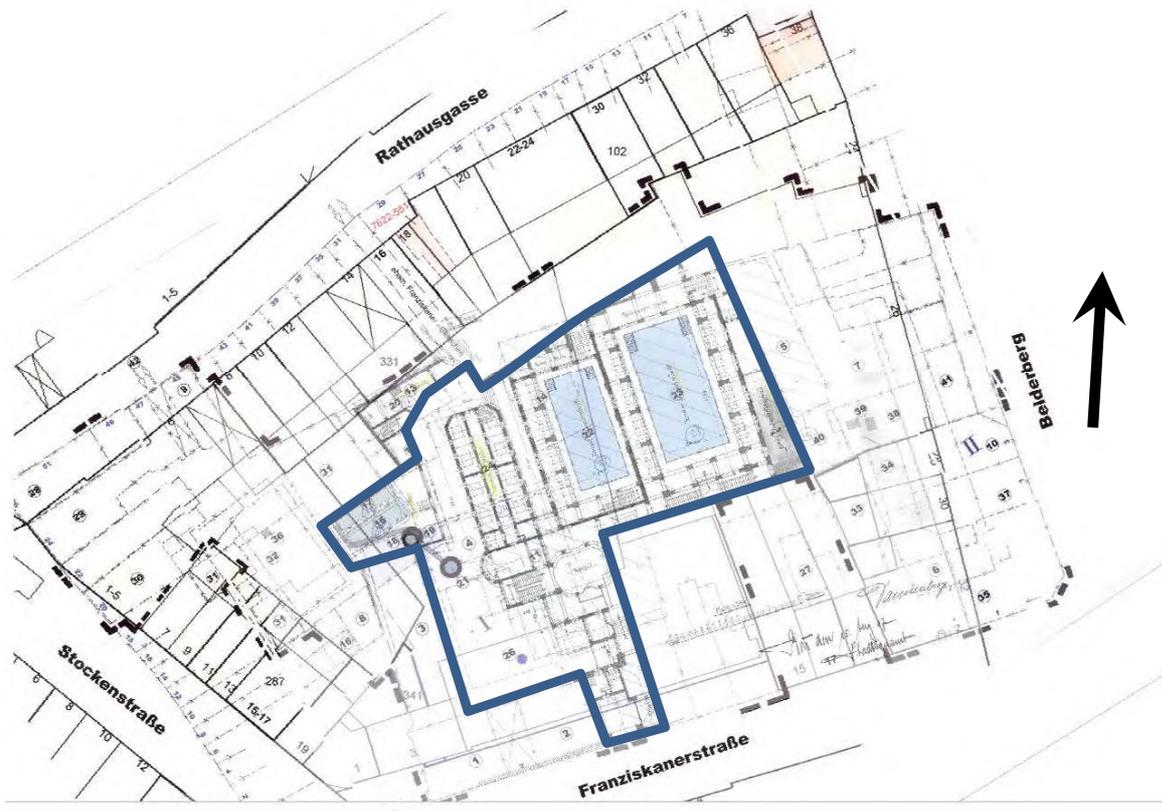
Abbildung 9: Viktoriabad (alt)

Wie aus der Abbildung ersichtlich, ist nunmehr ein Großteil des Innenbereiches durch das alte Viktoriabad überbaut. Den vorliegenden Unterlagen zufolge verfügte das alte Viktoriabad neben den beiden Schwimmbecken über ein Kesselhaus mit Dampfkesselanlage (15, 17) und Kamin mit unterirdischen Zügen (18) sowie über eine Schmiede (13, 20), ein Kohlelager (12) und eine Wäscherei (25).

Grundsätzlich kann nicht ausgeschlossen werden, dass in den badeigenen Werkstätten mit wassergefährdenden Stoffen umgegangen wurde. Da jedoch anzunehmen ist, dass dort lediglich Reparaturen stattfanden, kann davon ausgegangen werden, dass nur geringe Mengen zum Einsatz kamen und so potenzielle Bodenverunreinigungen als unwahrscheinlich angesehen werden können.

Inwieweit in der ehemaligen Wäscherei (25) des Schwimmbades die leichtflüchtigen Reinigungsmittel TRI oder PER eingesetzt wurden, ist aus der Aktenlage nicht ersichtlich. Unabhängig hiervon wurde die Wäscherei vollständig durch das neue Viktoriabad überbaut, so dass eventuelle Bodenverunreinigungen nicht mehr zu detektieren sind.

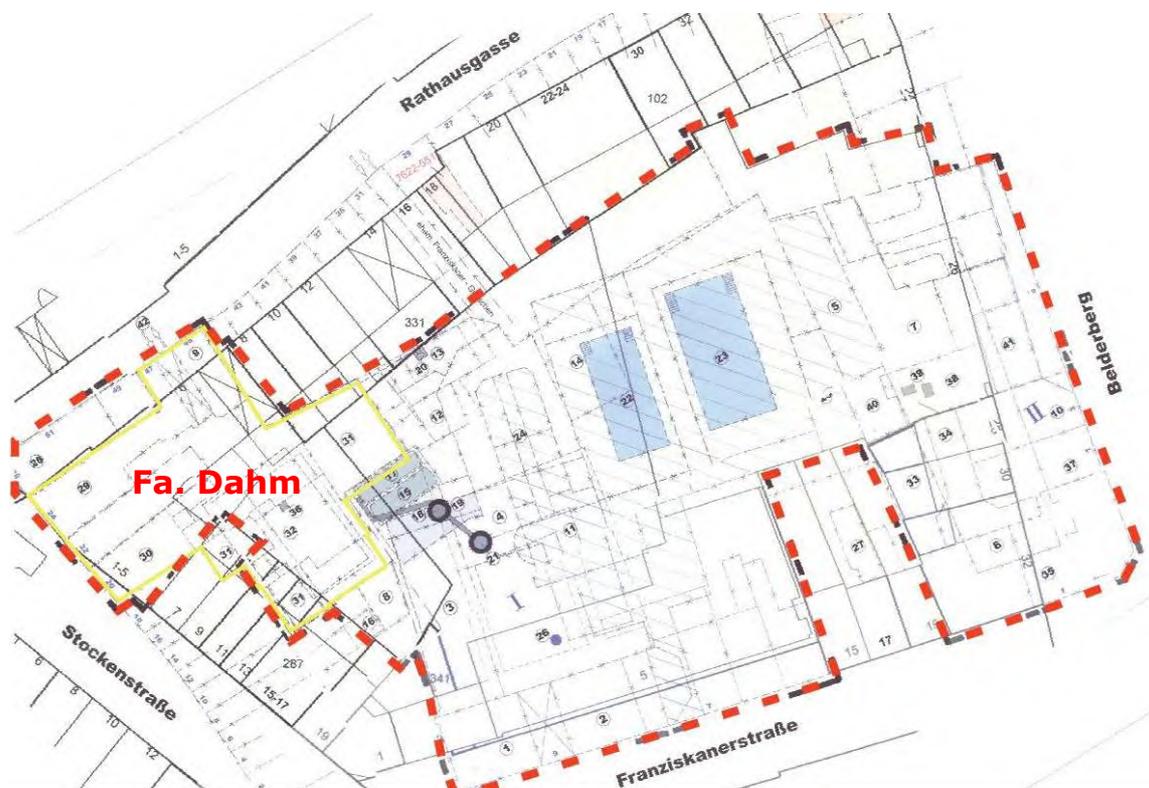
Abbildung 10: Lage der Fa. Dahm auf dem Altstandort

Ein weiterer größerer Gebäudekomplex umfasst den ehemaligen Eisen- und Metallgroßhandel Dahm (29, 30, 31, 32), welcher nach den Unterlagen von ca. 1838 bis 1990 im Viktoriakarree ansässig war. Neben einem Wohn- und Geschäftshaus (29, 30) verfügte der Großhandel auch über Lagerhallen (31, 32).

Dem Firmenschild zufolge handelte die Großhandlung mit Eisen- und Metallwaren, Kurzwaren, Werkzeugen und Installationsartikeln. Darüber hinaus war die Anton Dahm GmbH ein Spezialgeschäft für Haus- und Kücheneinrichtungen. In einem Zeitungsbericht des Bonner Generalanzeigers aus dem Jahre 2006 wird erwähnt, dass die Fa. Dahm 1990 nach 152 Jahren aus der Bonner Innenstadt nach Beuel umgezogen ist.

Den vorliegenden Unterlagen zufolge wurde bei der Fa. Dahm keine Produktion durchgeführt. Relevante potenzielle Bodenverunreinigungen können daher ausgeschlossen wer-

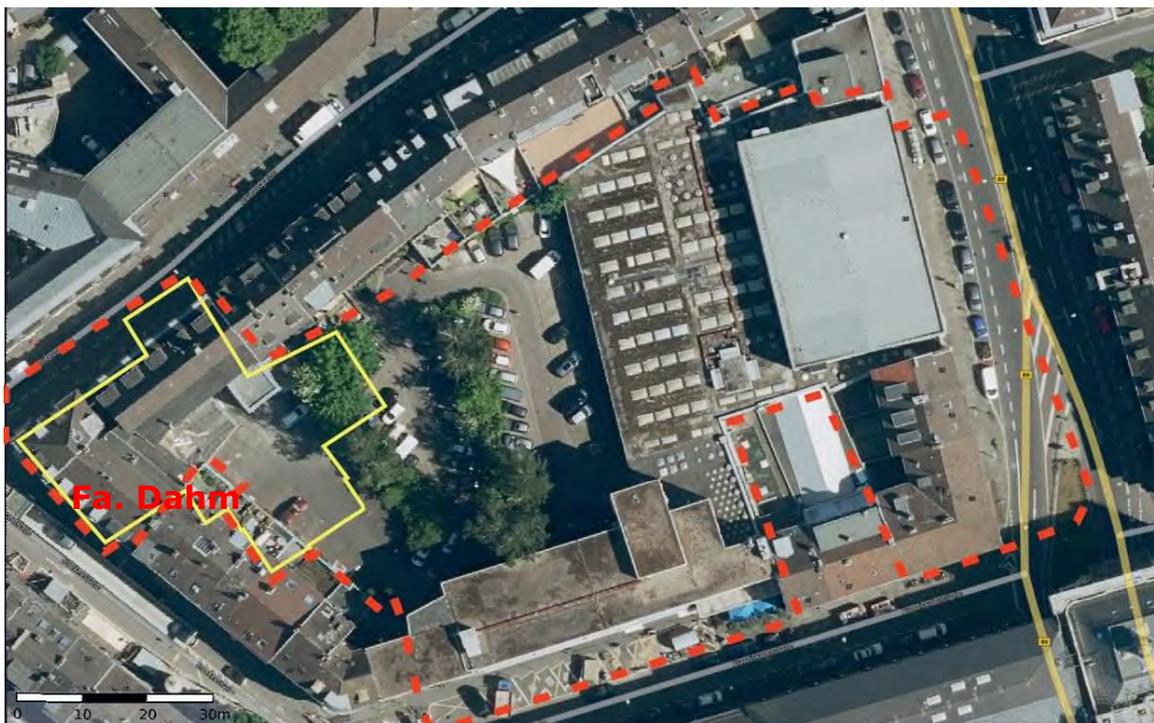
Abbildung 11: Lage der Fa. Dahm im aktuellen Luftbild

den. Unabhängig hiervon erfolgte auch hier ein vollständiger Um- und Neubau, insbesondere bei der Straßenführung der Rathausgasse, nach dem 2. Weltkrieg so dass ggf. lokale Bodenverunreinigungen durch den Betrieb der Fa. Dahm nicht mehr zu detektieren sind. Verdeutlich wird dies durch den Verschnitt der Lage der Fa. Dahm mit dem aktuellen Luftbild.

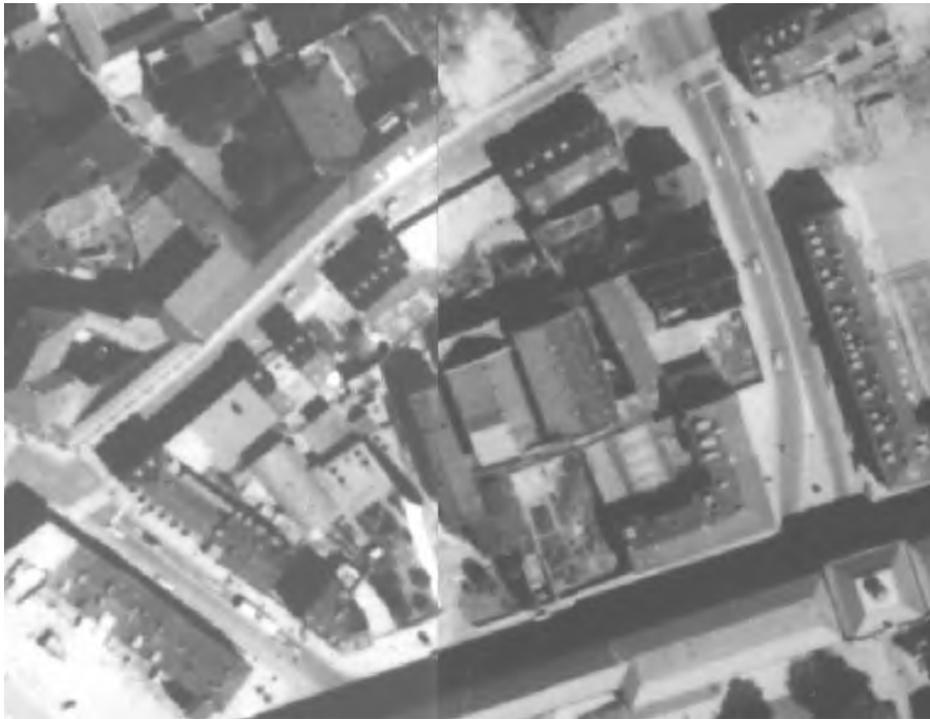
Abbildung 12: Luftbild 1957

Auf dem Luftbild von 1957 ist die neue Straßenführung bzw. sind die angepassten Häuserfluchten dokumentiert. Darüber hinaus sind auf dem Luftbild diverse vermutlich kriegsbedingte Baulücken zu erkennen.

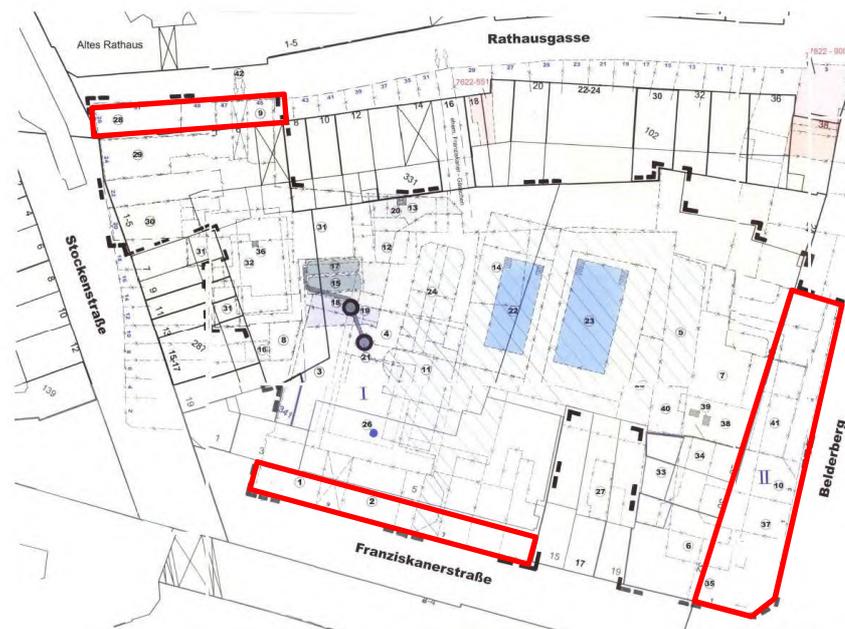
Abbildung 13: Angepasster Altstandort 7622-801

Entsprechend den neuen Straßenführungen wurden die Gebäude teilweise zurückgebaut bzw. neu errichtet. Die nachfolgende Abbildung 13 zeigt die Teilbereiche des Altstandortes, die von den Straßenbaumaßnahmen betroffen waren.

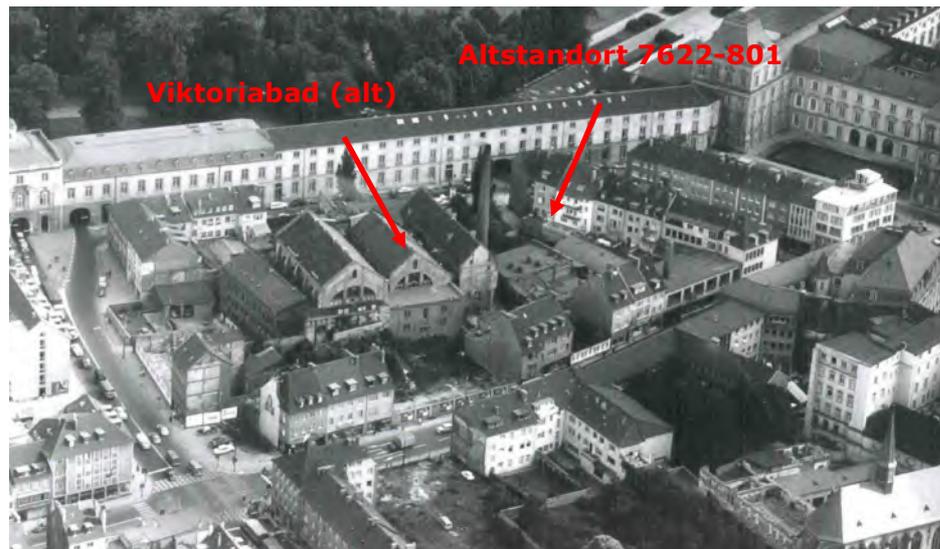
Abbildung 14: Schrägbildaufnahme 1960

Auf einer Schrägbild-Luftbildaufnahme ist die Gebäudesituation von 1960 auf dem Altstandort dokumentiert. Bereichsweise sind die vermutlich kriegsbedingten Baulücken zu erkennen. Des Weiteren ist zu erkennen, dass das (alte) Viktoriabad einen Großteil des Altstandortes einnimmt.

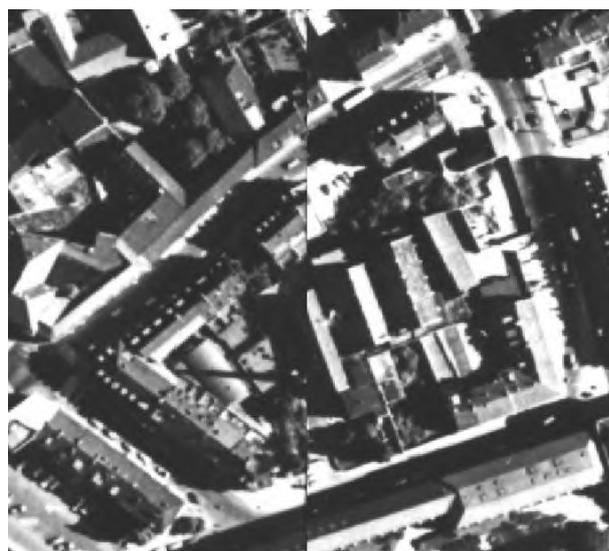
Abbildung 15: Luftbild 1962

Auf dem Luftbild von 1962 ist gegenüber der Schrägbildaufnahme von 1960 (s. Abbildung 15) keine relevante Änderung in der Gebäudesituation zu erkennen.

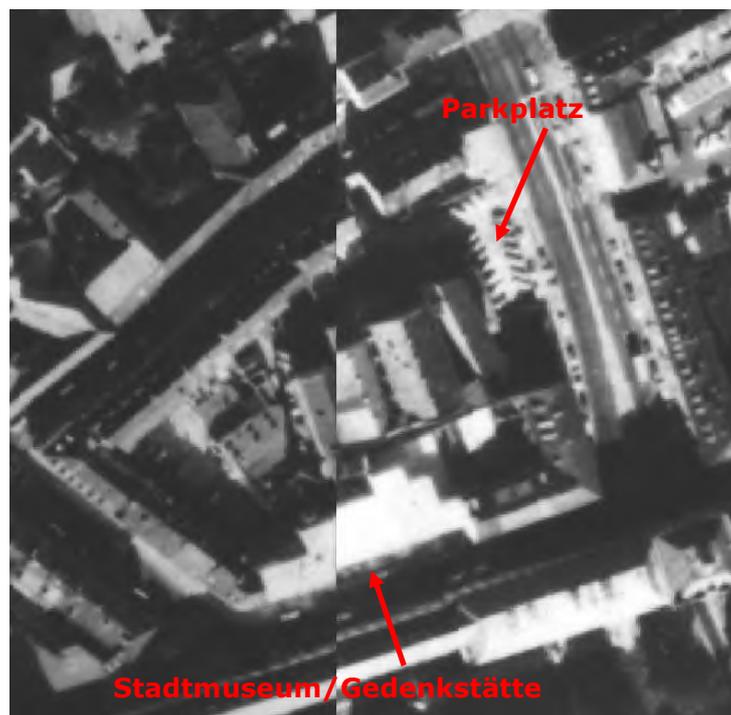
Abbildung 16: Luftbild 1967

Auf dem Luftbild aus dem Jahre 1967 ist erkennen, dass die Baulücken weitestgehend geschlossen wurden. Demgegenüber wurde am „Belderberg“ offensichtlich ein Gebäude zurückgebaut und für das noch existente alte Viktoriabad ein Parkplatz angelegt. Des Weiteren ist auf dem Luftbild von 1967 dokumentiert, dass zwischen 1962 und 1967 das spätere Stadtmuseum/Gedenkstätte errichtet wurde. Anzumerken ist, dass die Museumsräume vormals als Sauna und/oder als Heil- und Brausebäder genutzt wurden.

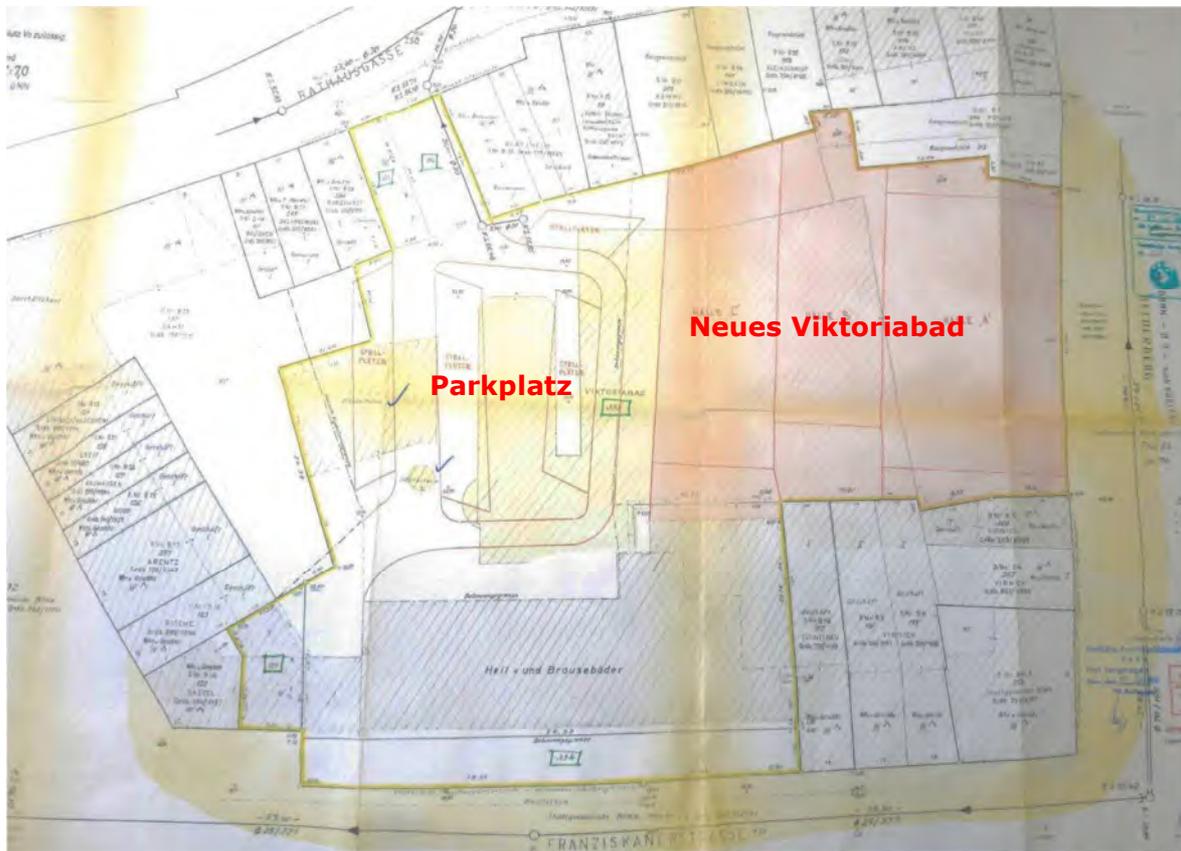
Abbildung 17: Grundriss neues Viktoriabad

Ebenfalls 1967 erfolgte dann der Abbruch des alten Viktoriabades. Auf einem Lageplan aus dem Jahre 1968 ist dann der geplante Neubau des Viktoriabades verzeichnet.

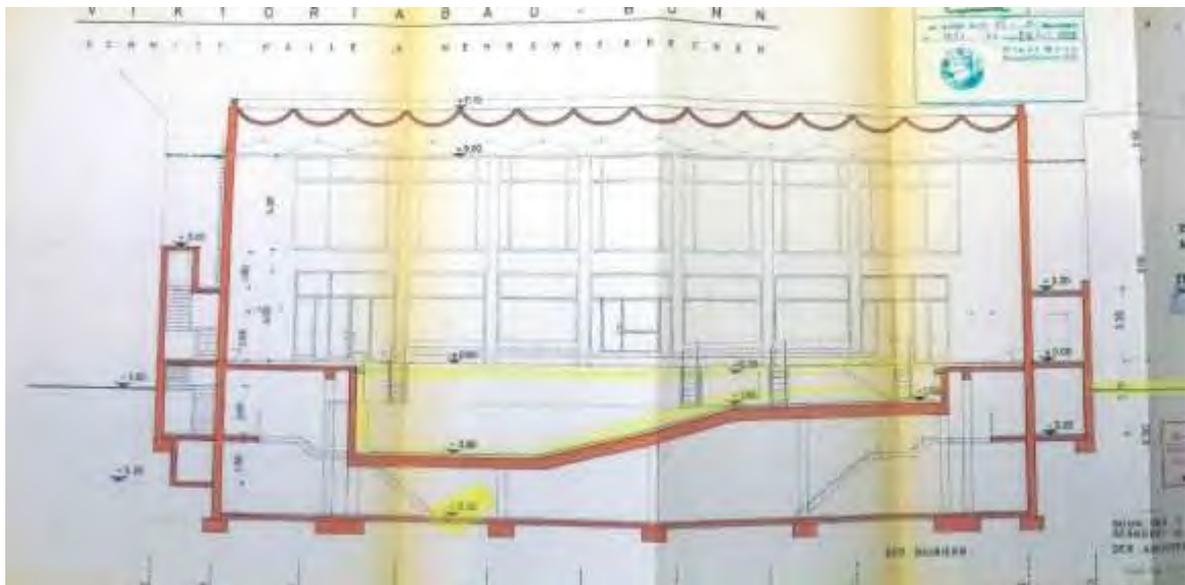
Abbildung 18: Schnitt neues Viktoriabad

Berücksichtigt man zusätzlich die Anlage des Parkplatzes fanden im Rahmen des Neubaus nahezu auf dem gesamten Altstandort Erdbewegungen statt. Darüber hinaus zeigen die Schnitte (Abbildung 18) zum Baugesuch, dass im Bereich des unterkellerten neuen Viktoriabades bis 6,50 m unter GOK ausgehoben wurde.

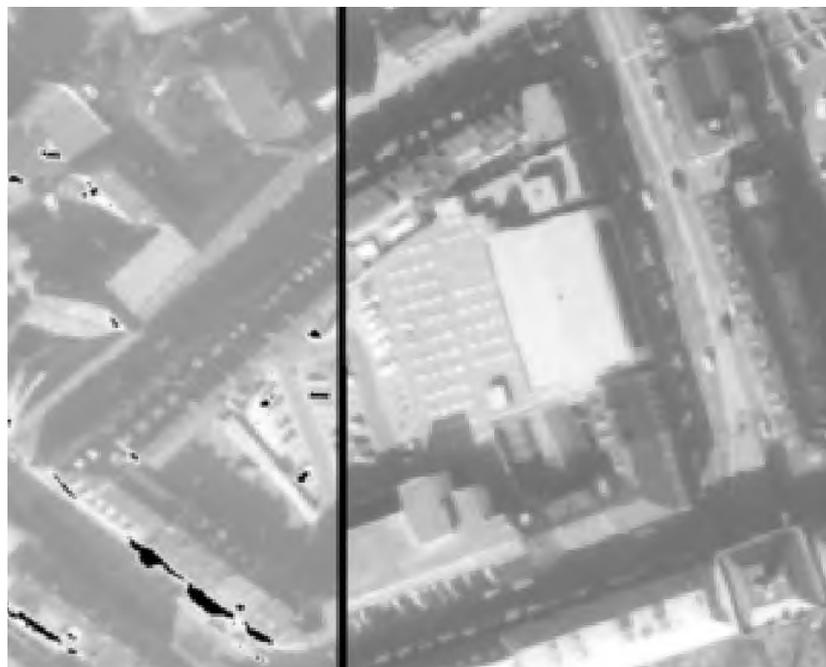
Abbildung 19: Luftbild 1972

Dokumentiert werden die umfangreich durchgeführten Baumaßnahmen auf dem Luftbild von 1972.

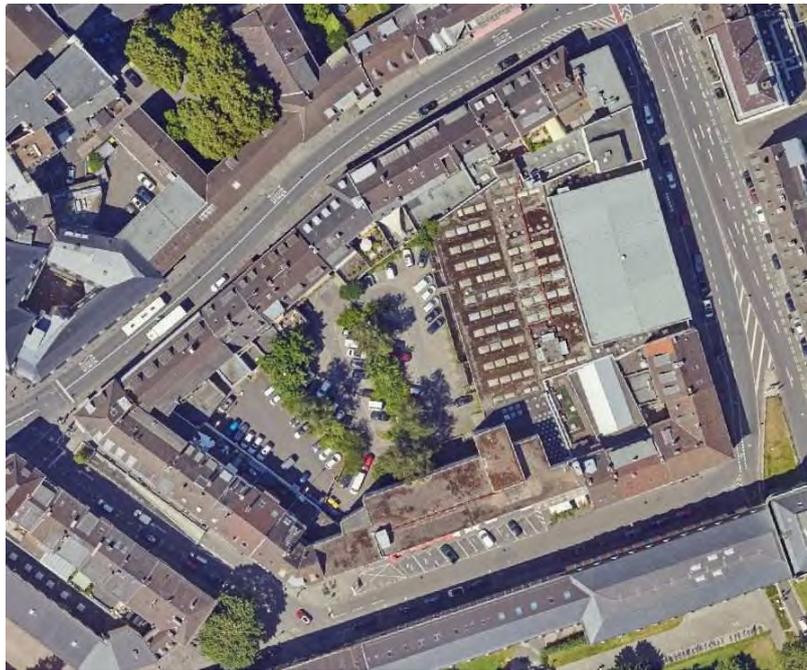
Abbildung 20: Luftbild 2019

Den ausgewerteten Luftbildern zufolge erfolgten zwischen 1972 und 2019 keine relevanten Baumaßnahmen mehr. Das Luftbild aus dem Jahre 2019 verdeutlicht daher auch die Gebäudesituation von 1972 nach dem Bau des neuen Viktoriabades.

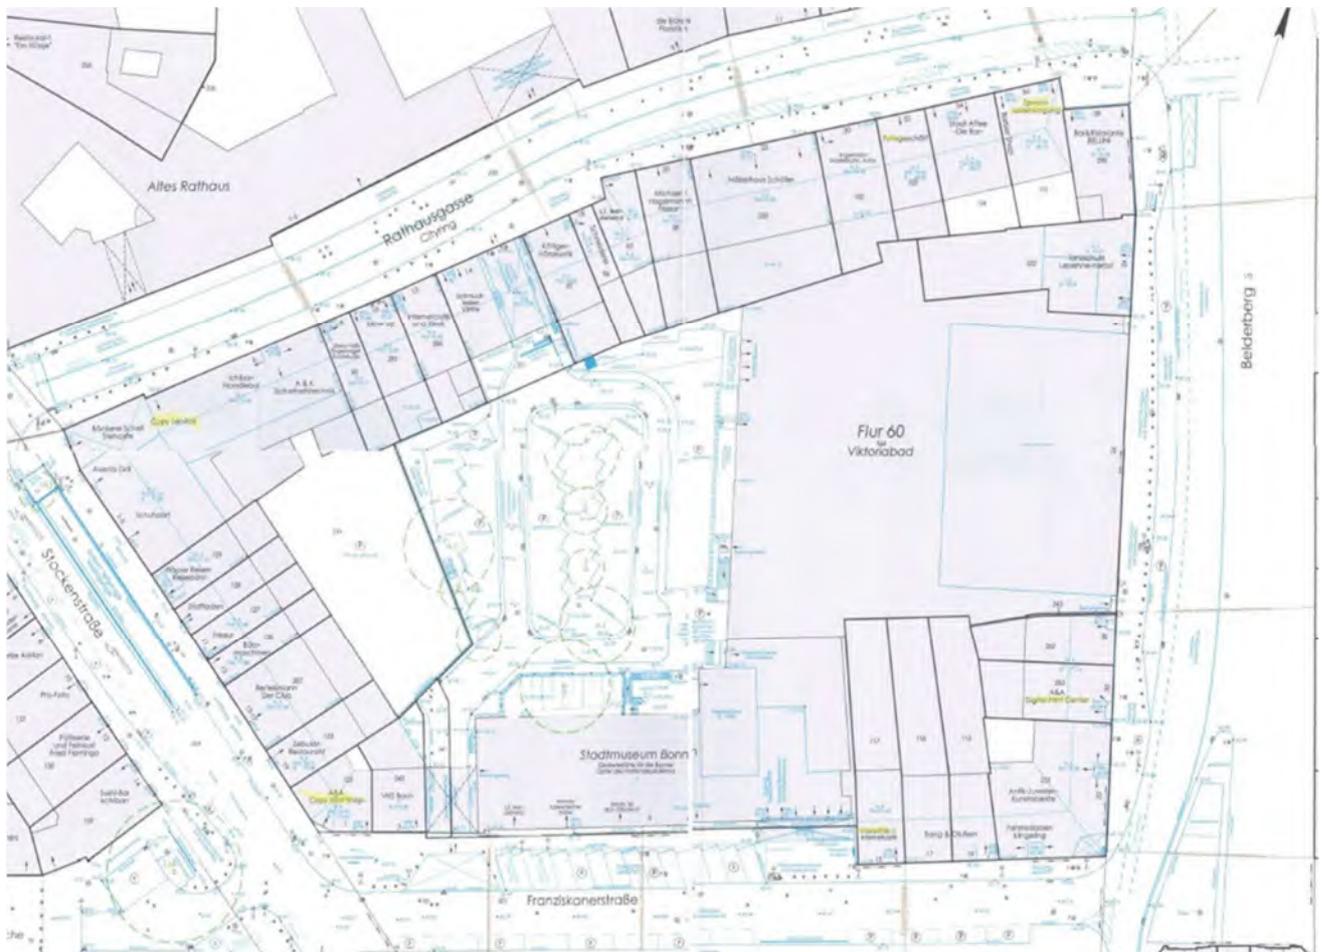
Abbildung 21: Bestandsplan 2010

Neben dem „neuen“ Viktoriabad und dem Stadtmuseum werden aktuell die Gebäude im Erdgeschoss zumeist durch Einzelhandelsgeschäfte und/oder Kleingewerbe genutzt. Die darüber liegenden Stockwerke sind zumeist einer Wohnnutzung zugeführt. In der nachfolgenden Abbildung ist der Bestandsplan aus dem Jahre 2010 dargestellt. Es ist festzustellen, dass im Bestandsplan keine kontaminationsträchtige Nutzung verzeichnet ist. Diese Nutzung hat sich grundsätzlich bis heute nicht geändert.
