Bonn, Viktoriakarree Archäologische Sachverhaltsermittlung OV 2024/1022

Abschlussbericht

7) Aktivitätsnummer OV 2024/1022

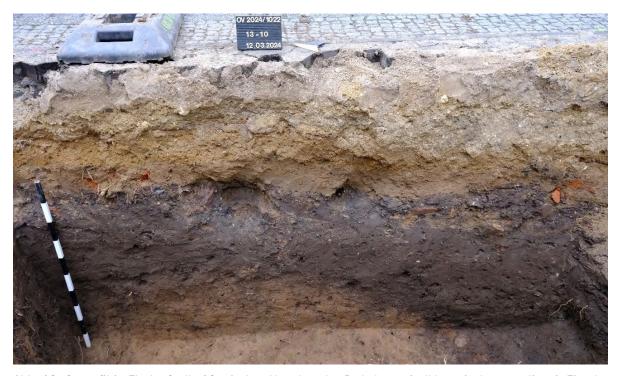
Abb. 13: Ostprofil in Fläche Stelle 13 mit dem Unterbau des Parkplatzes (gelbbraun), darunter die mit Ziegelbruch durchsetzte, neuzeitliche Schicht Stelle 15 und die beiden römischen Schichten Stelle 8 und 9 (dunkelbraun und dunkelgelbbraun).

In den westlichen Sondageflächen Stelle 3 und 13 wurden ab einer Tiefe von 0,65–0,70 m unter der rezenten Oberfläche bzw. 59,26–59,15 m ü. NHN Schichten angetroffen, die durch römisches Fundmaterial gekennzeichnet sind (Plan 2.2). In der nordöstlichen Sondagefläche Stelle 17 waren diese Schichten hingegen nicht vorhanden (Plan 2.1). Da jüngeres Fundmaterial

Zwei übereinander liegende, etwa horizontale Schichten ließen sich dabei relativ deutlich abgrenzen. Die obere setzte dabei direkt unter neuzeitlichen Planierungen in den beiden genannten Sondageflächen an und zeichnete sich durch ein sehr dunkelgraubraunes Substrat (Ut2) aus. Besonders im oberen Viertel waren darin kleine Mörtel- und Ziegelbröckchen eingestreut. Die Schicht schloss außerdem römische Keramik ein, mit einem deutlichen Schwerpunkt bei Formen des ersten und zweiten Jahrhunderts n. Chr. Auffällig ist dabei auch der relativ hohe Anteil von Terra Sigillata hoher Qualität. Die obere Schicht 8 erreichte eine Stärke von 0,5–0,7 m, die Unterkante war nicht ganz horizontal und lag auf der dunkelgelbbraunen Schicht Stelle 9 auf. Diese wurde ab etwa einem Meter Tiefe unter der rezenten Oberfläche bzw. 58,85 m ü. NHN mit einer Stärke von 0,4–0,5 m erfasst. In Sondage Stelle 3 wies die Schicht nur sehr wenig Fundmaterial auf, in der etwas weiter östlichen Sondage Stelle 13 wurde dagegen eine ähnliche Menge angetroffen wie in der darüberliegenden Schicht Stelle 8. Neben der frühkaiserzeitlichen römischen Keramik wurden hier auch zahlreiche Schlackebrocken, vermutlich Buntmetallschlacke, und Fragmente von Kupferlegierung⁶ gefunden. Diese deuten an, dass in unmittelbarer Nähe eine römische Werkstatt zur Buntmetallverarbeitung zu vermuten ist.

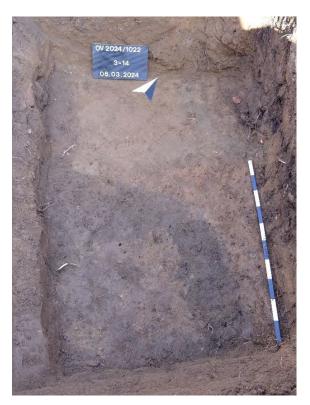
Abb. 14: Planum 3 in Fläche Stelle 3 mit den drei Verfärbungen Stelle 10 (oben rechts in der Ecke), Stelle 11 (linear, oben links) und Stelle 12 (deutlich unten links).

Unter Schicht Stelle 9 wurde ein weiterer gelblichbrauner Boden (Ut2) angetroffen, der deutlich homogener erschien als die beiden aufliegenden römischen Schichten. Unmittelbar unter der aufliegenden Schicht Stelle 9 waren zum Teil noch geringe Einschlüsse von Rotlehm- und Mörtelflittern zu beobachten. Nur geringfügig tiefer, in einem Teil des Planums 3 in Fläche Stelle 3, waren dagegen Bimsstückchen zu beobachten. Diese sprechen dafür, dass in diesem Bereich der anstehende Boden mit Spuren des Ausbruchs des Laacher See-Vulkans erreicht wurde. Im Planum 3 wurden auf etwa 2,0 × 1,2 m Fläche in diesem Boden drei Verfärbungen als Befunde (Stellen 10, 11 und 12) ausschnitthaft dokumentiert (Abb. 14).

Da die Befunde jeweils nur zu einem kleinen Teil aufgedeckt wurden und daher auch keine sinnvollen Profile erstellt werden konnten⁷, können sie vorerst nur als Grubenbefunde angesprochen werden. Allen gemeinsam ist die dunkelbraune, nur schwach tonige Schluffverfüllung, die nördliche Stelle 10 war durch eine Wurzel stark gestört. Alle Verfüllungen wiesen außerdem Mörtel- und Holzkohleflitter als anthropogene Einschlüsse auf und sind

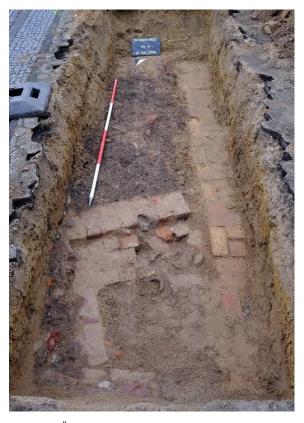
Abb. 15: Übersicht Planum 1 in Fläche Stelle 13 mit Mauer Stelle 14 (unten links), der rezenten, mit Ziegeln überdeckten Leitung Stelle 16 (rechts) und Schicht Stelle 15 (dunkelbraun, oben links).

In den Sondagen Stelle 13 und 17 wurden zwei Mauerstrukturen angetroffen, die vermutlich im Zusammenhang mit Bauten des vom 17.–19. Jahrhundert bestehenden Franziskanerklosters stehen. In Fläche Stelle 13 handelt es sich um eine Südwest-Nordost verlaufende Ziegelmauer (Stelle 14) von etwa 0,7 m Stärke (Plan 2.2). Eine mit maximal 0,42 m dünnere, stark beschädigte Fortsetzung zog dabei vom Hauptteil in nordwestliche Richtung. Als Baumaterial dienten unterschiedlich stark gebrannte Feldbrandziegel von $25,5 \times 12 \times 6$ cm Größe, lagenweise wechselnd als Läufer und Binder (Blockverband) und mit hell-graubraunem Mörtel vermauert. Die Oberkante wurde unmittelbar von der sandigen Planierschicht der Parkplatzfläche überlagert, im Westen wurde die Mauer durch einen Kabelgraben mit Ziegelabdeckung gekappt. In der Tiefe waren im erfassten Ausschnitt sieben Ziegellagen erhalten (Abb. 16). Darunter folgte ein Fundament aus drei Lagen hartem, grauen Bruchstein ohne Mörtelverbindung (ähnlich Diorit). Eine breitere, über den Baukörper hinausreichende Baugrube konnte nicht beobachtet werden. An der Nordseite der Mauer fand sich außerdem der Rest eines gusseisernen Rohres, dass möglicherweise mal als Fallrohr einer Regenrinne diente.

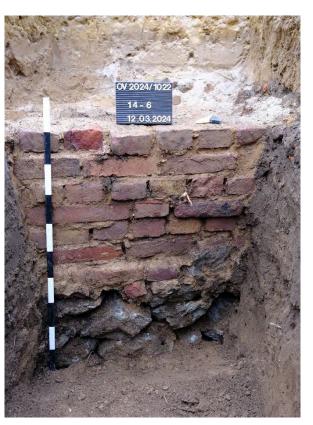
Abb. 16: Mauer Stelle 14 nach Freilegung der Südostseite mit sieben Reihe Ziegeln und dem Fundament aus Bruchstein.

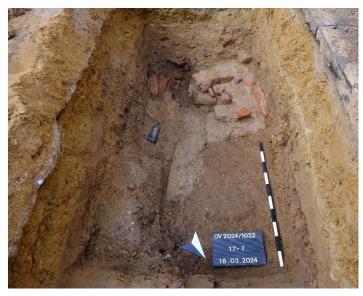
Abb. 17: Fläche Stelle 17, Planum 2 mit Mauer Stelle 18 (oben rechts) und der Betonwand Stelle 19. Links bzw. südlich der Betonwand ist eine sehr junge Verfüllung zu erkennen (mit Flasche).

Ein weiterer Ziegelmauerabschnitt wurde im Westen von Fläche Stelle 17 in Planum 2 etwa 0,85–1,00 m unter der Geländeoberfläche angetroffen (Plan 2.1). Vermutlich gehörte er zu einer etwa Nordnordwest-Südsüdost verlaufenden Mauer, deren Fortsetzung nach Norden im Boden noch ein Stück weit erhalten sein dürfte. An ihrem Südende ist sie dagegen spätestens bei der Konstruktion einer Betonwand (Stelle 19) abgebrochen worden. Mit mindestens 0,8 m Breite zeigte die Mauer eine ähnliche Stärke wie Stelle 14. Die für den Bau verwendeten Feldbrandziegel zeigten mit einer Breite von 13,5 cm und einer Höhe von 6,5–7,0 cm⁸ eine über das seit 1871 übliche Reichsformat hinausgehende Größe. Diese lässt sich als Indiz für eine Interpretation als ältere Baustruktur werten.

Ein vermutlich ebenfalls zum alten Viktoriabad gehörendes Bauelement ist eine etwa 0,24 m schmale Betonwand in Fläche Stelle 17 (Plan 2.1). Das ebenfalls nur unvollständig auf einem Meter Länge erfasste Objekt kappte die ältere Mauer 18. Südlich davon befand sich eine deutlich lockere Verfüllung (Stelle 20) mit sehr jungem Fundmaterial, u. a. Getränkeflaschen aus Glas, Betonbrocken und Kabelstücke. Aufgrund der geringen Stärke der Wand handelt es sich nicht um eine tragende Wand oder ein Fundament für eine solche. Auch das alte Kataster zeigt keine Wand des alten Bades an dieser Stelle, allerdings einen parallelen Verlauf. Die moderne Verfüllung lässt sich eventuell mit Abrissarbeiten anlässlich des Umbaus um 1970 verbinden. Möglicherweise lässt sich die Betonwand als Wand eines Lichtschachtes des alten Bades interpretieren.

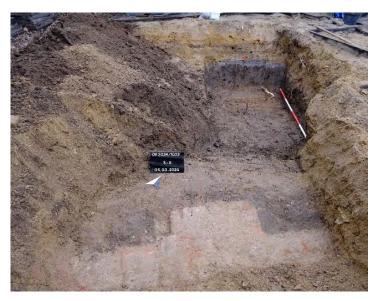
Abb. 18: Stelle 5 (Vordergrund) in Fläche Stelle 3, Blick nach Norden. Stelle 4 ist knapp unter dem Abraum in der Bildmitte.

Im ersten Planum unterhalb der ca. 0,6 m starken, rezenten schüttungen des Parkplatzunterbaus wurden in Sondagefläche Stelle 3 zunächst zwei neuzeitliche Ziegelfundamente erfasst. weiteres gleich strukturiertes fand sich knapp außerhalb des Planums im Hauptprofil 6 (Stellen 4, 5 und 7, Abb. 20, Plan 2.2). Die maximal festgestellte Erhaltungshöhe entsprach fünf Ziegellagen mit einer Gesamthöhe von 0,5 m. Fundamente bestanden ausschließlich aus mit grauem Zementmörtel verbundenen Feldbrandziegeln. Das größte Einzelfundament war die unvollständig, etwa in Form eines T erfasste Stelle 5 (Abb. 18). Der längliche Teil verlief etwa in

Südwest-Nordostrichtung, ein gedrungener, etwa 0,4 m vorspringender, rechteckiger Fortsatz von 0,9 m Breite zeigte einen klaren Bezug zu der etwa 2,2 m nordwestlich liegenden Stelle 4. Letztere hatte an den Kanten deutliche Beschädigungen und kann als Rechteck von etwa $1,04\times0,90$ m rekonstruiert werden (Abb. 19). Nordöstlich davon wurde in einem Abstand von etwa 1,5 m eine Seite des dritten Fundamentes (Stelle 7) erfasst, dass ebenfalls eine Seitenlänge von etwa 1,1 m aufweist. Die drei Fundamente sind ungefähr rechtwinklig zueinander ausgerichtet, was eine gemeinsame Zugehörigkeit zum gleichen Bauwerk nahelegt.
